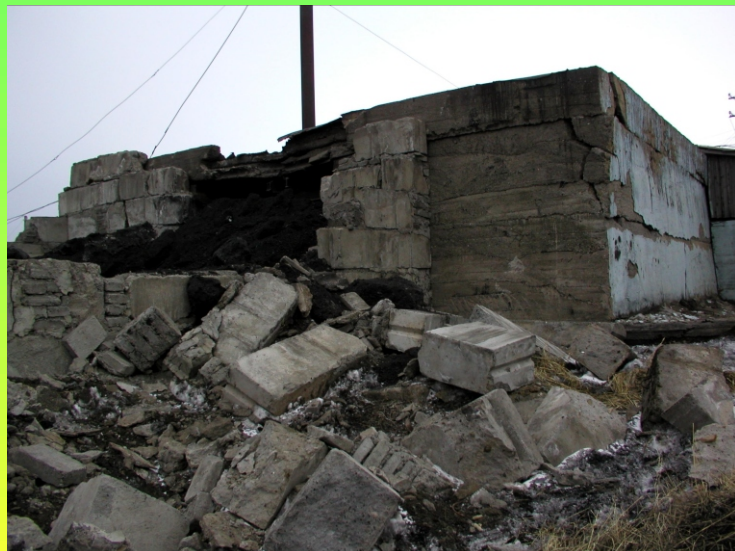
Рис.9. Село Тилички. Разрушение мелкоблочных бетонных зданий в северной части поселка.

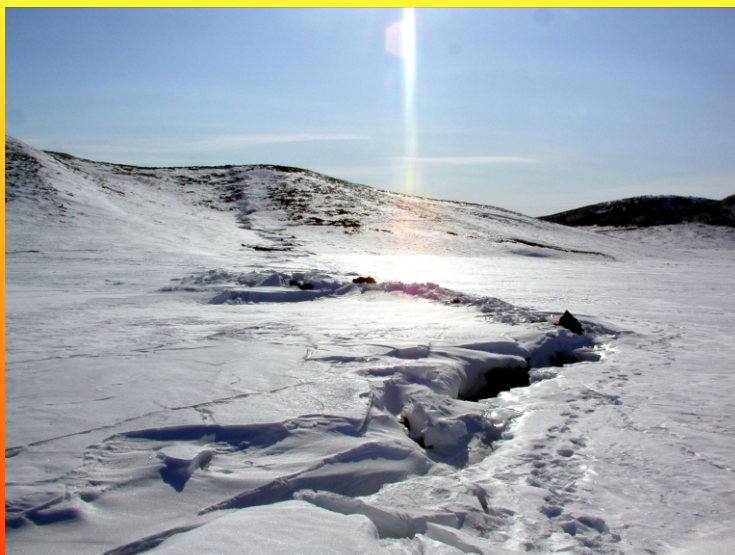
Рис.13. Деформации земной поверхности вдоль разлома в районе горы Колдун (25-30 км к северу от села Хаилно)
